# ØRNEVEJ 13

## ANVENDELSE AF VENTILATIONS- VINDUER I BYFornyelsen

Denne folder er en del af en EKSEMPELSAMLING med gode eksempler på BÆREDYGTIG RENOVERING AF BYGNINGER

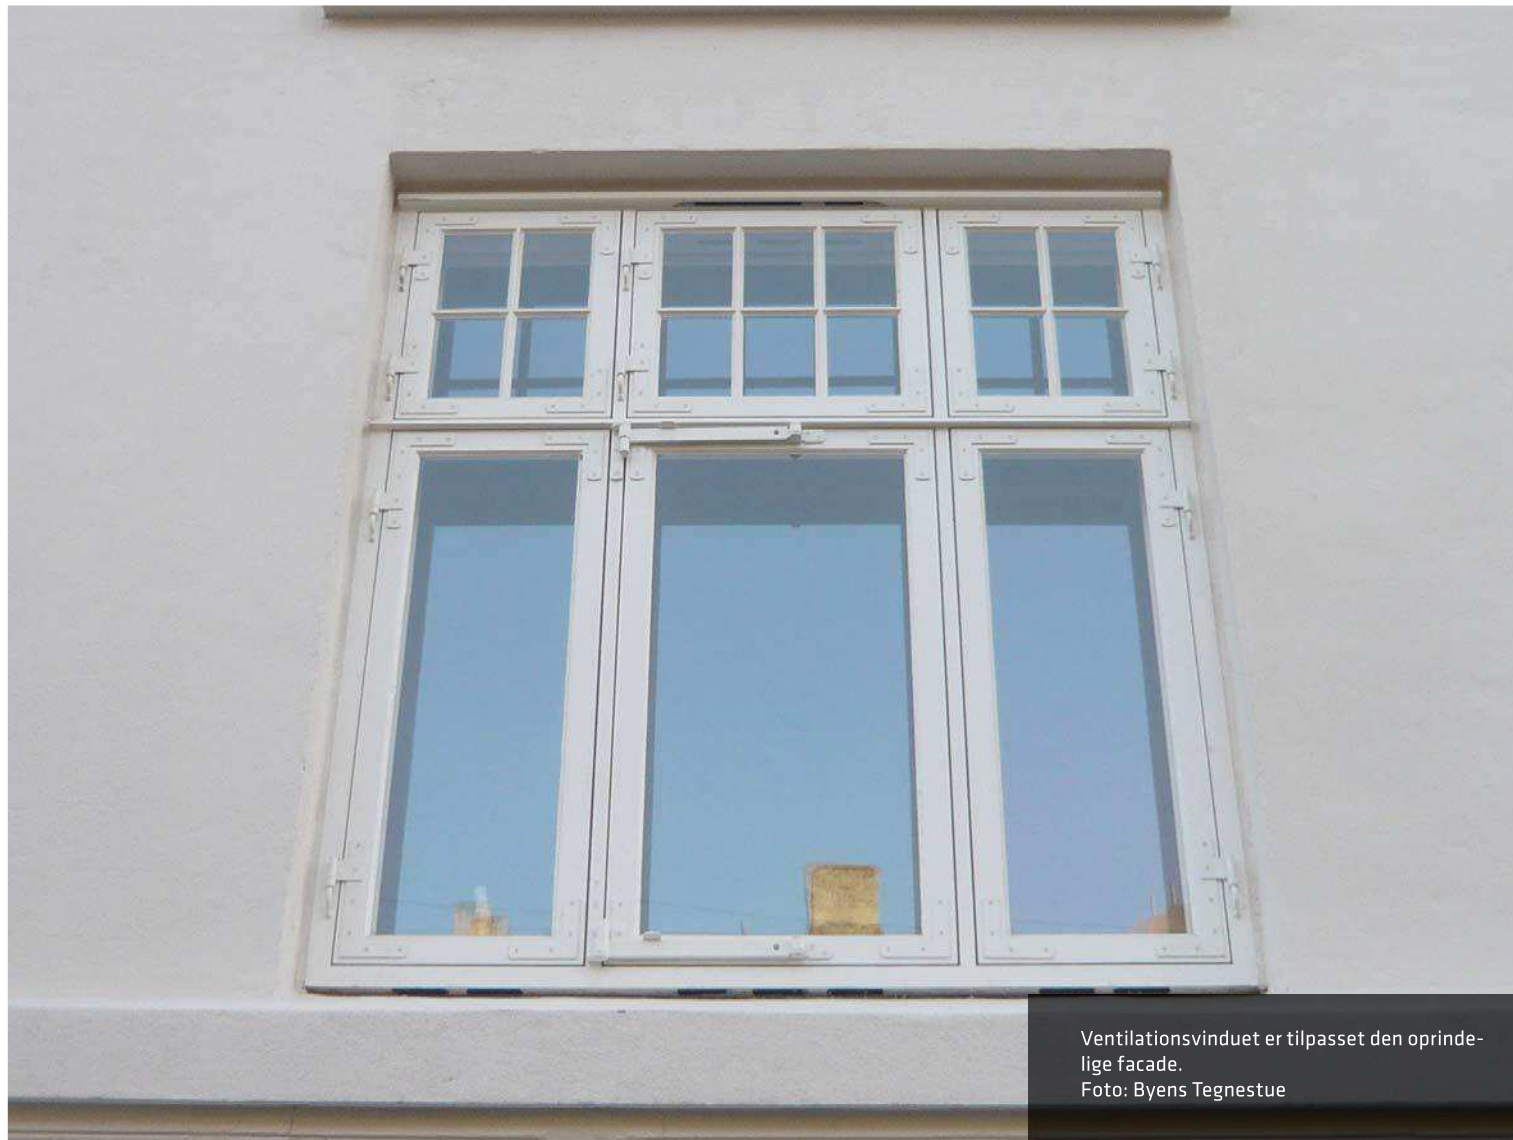
Ventilationsvinduet er tilpasset den oprindelige facade.  
Foto: Byens Tegnestue

I 2004 udviklede Byens Tegnestue med støtte fra Grundejernes investeringsfond og SBS en ny type vinduer til eksisterende boliger – ventilationsvinduet. Vinduet har to lag glas, hvor man udnytter solvarmen udefra og varmetabet indefra til at forvarme ventilationsluften. Til vinduet er der udviklet en ventil, der kan styre luftstrømmene uden anvendelse af elektrisk strøm. Luft udefra ledes ind mellem de to lag glas og forvarmes til behagelig ventilationsluft inden det ledes ind i boligen. Når det er meget varmt udenfor sørger ventilen for at luften ledes ind mellem de to lag glas og ud igen og således at der sker en afkøling. I ekstremt kolde perioder lukker ventilen for luftindtag. Ventilationsvinduet er ca. 50 % dyrere end et standardvindue med termoglas, men tilbagebetalingstiden vil kun være ca. 5 år.

Ventilationsvinduet medfører en stor energibesparelse. Placeret med rigtig orientering vil det give tilskud til opvarmningen af bygningen. Samtidig sikrer det ventilation af boligen, det forbedrer luftkvaliteten og forebygger f.eks. skimmelsvamp. Det køler boligen, når det er meget varmt om sommeren. Selvom der er åbninger i vinduet giver det alligevel en god lydisolering, fordi åbningerne er forskudt og lyden dør mellem ruderne. Vinduet er mest effektivt med termoruder, men giver også med enkelt lag glas en stor energibesparelse. Ved renovering af fredede og bevaringsværdige bygninger kan man isætte topmoderne, intelligente vinduer som er udformet som de gamle vinduer med kitfals og enkelt lag glas.

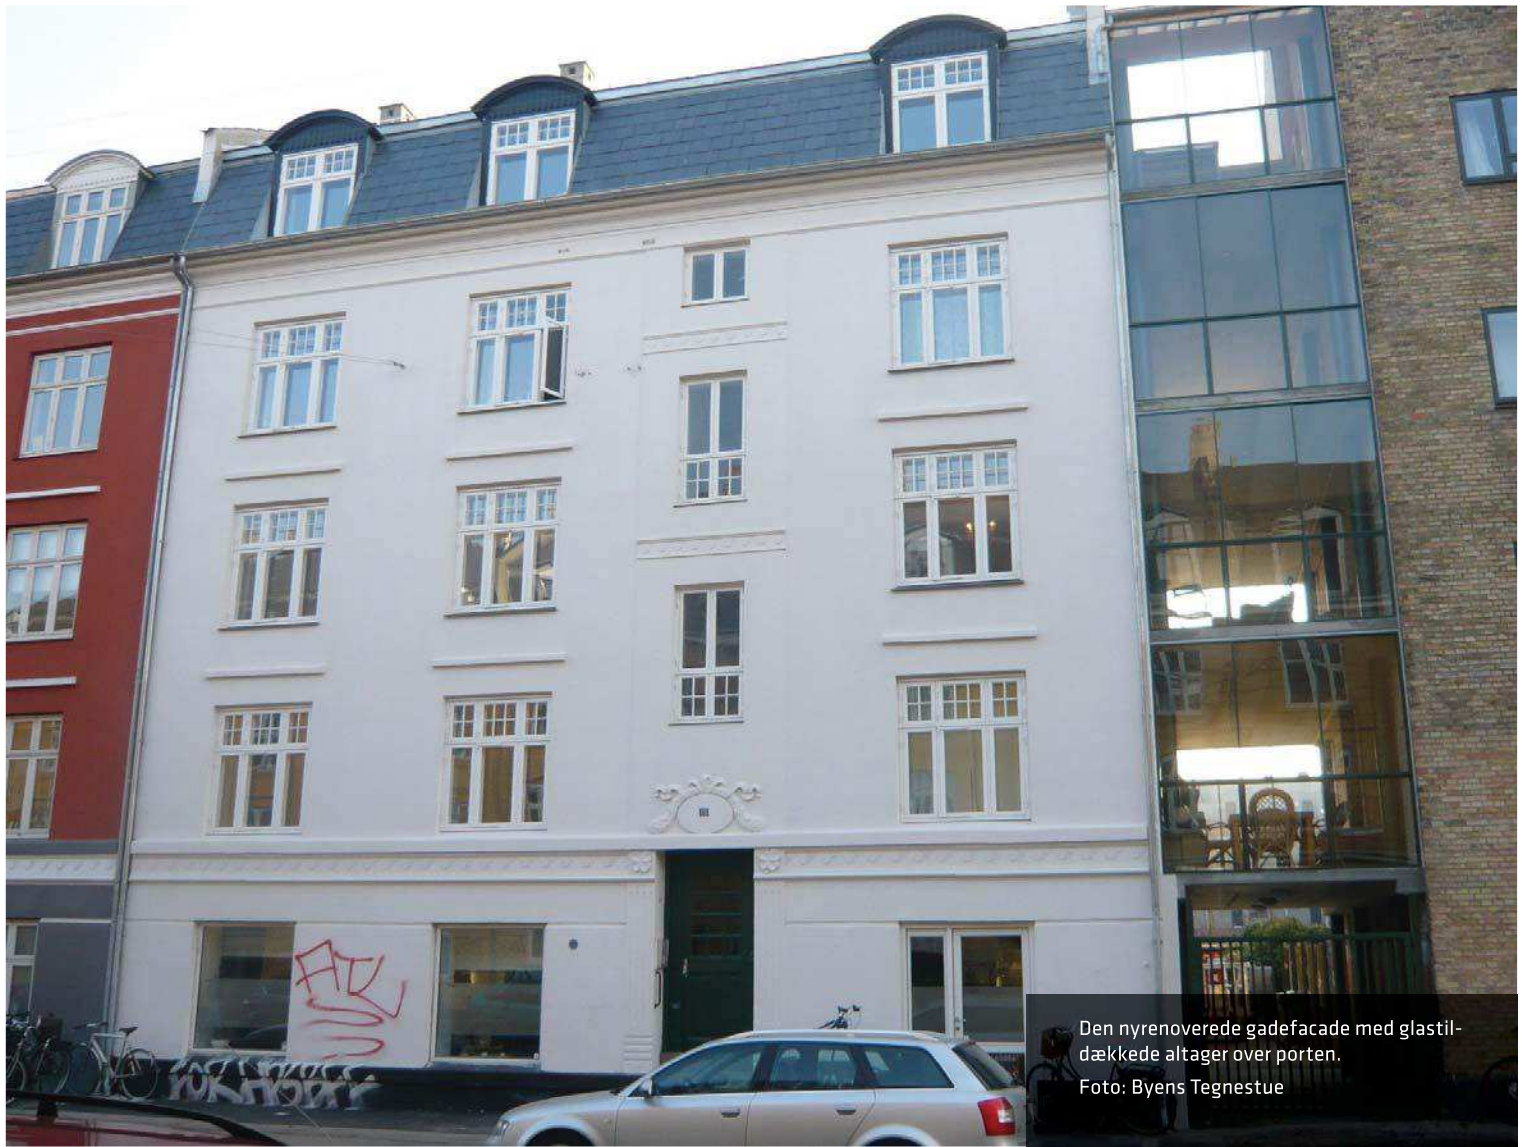
Den nyrenoverede gedefacade med glastil-dækkede altager over porten.  
Foto: Byens Tegnestue

Huset er født med en fritstående gavl. I stedet for at isolere gavlen er rummet mellem bygningen og nabohuset blevet glasinddækket således at beboerne har fået udvidet lejligheden med et nyt uopvarmet rum. Glasaltanerne sparer energi ved at beskytte mod vind og kulde og ved at udnytte solens energi. Solen opvarmer rummets luft samt vægge, gulve og lofter, som består af en betonkonstruktion med de gamle murstengavl som vægge. De tunge materialer kan absorbere megen varme om dagen, når solen står på og langsomt afgive den igen, når solen er gået ned. Samtidig har beboerne fået et nyt, spændende rum, der både kan fungere som åben altan og som vinterhave.

I stedet for at isolere gavlen blev rummet over porten lukket med glas og inddraget som ekstra multi- anvendeligt areal til boligerne.

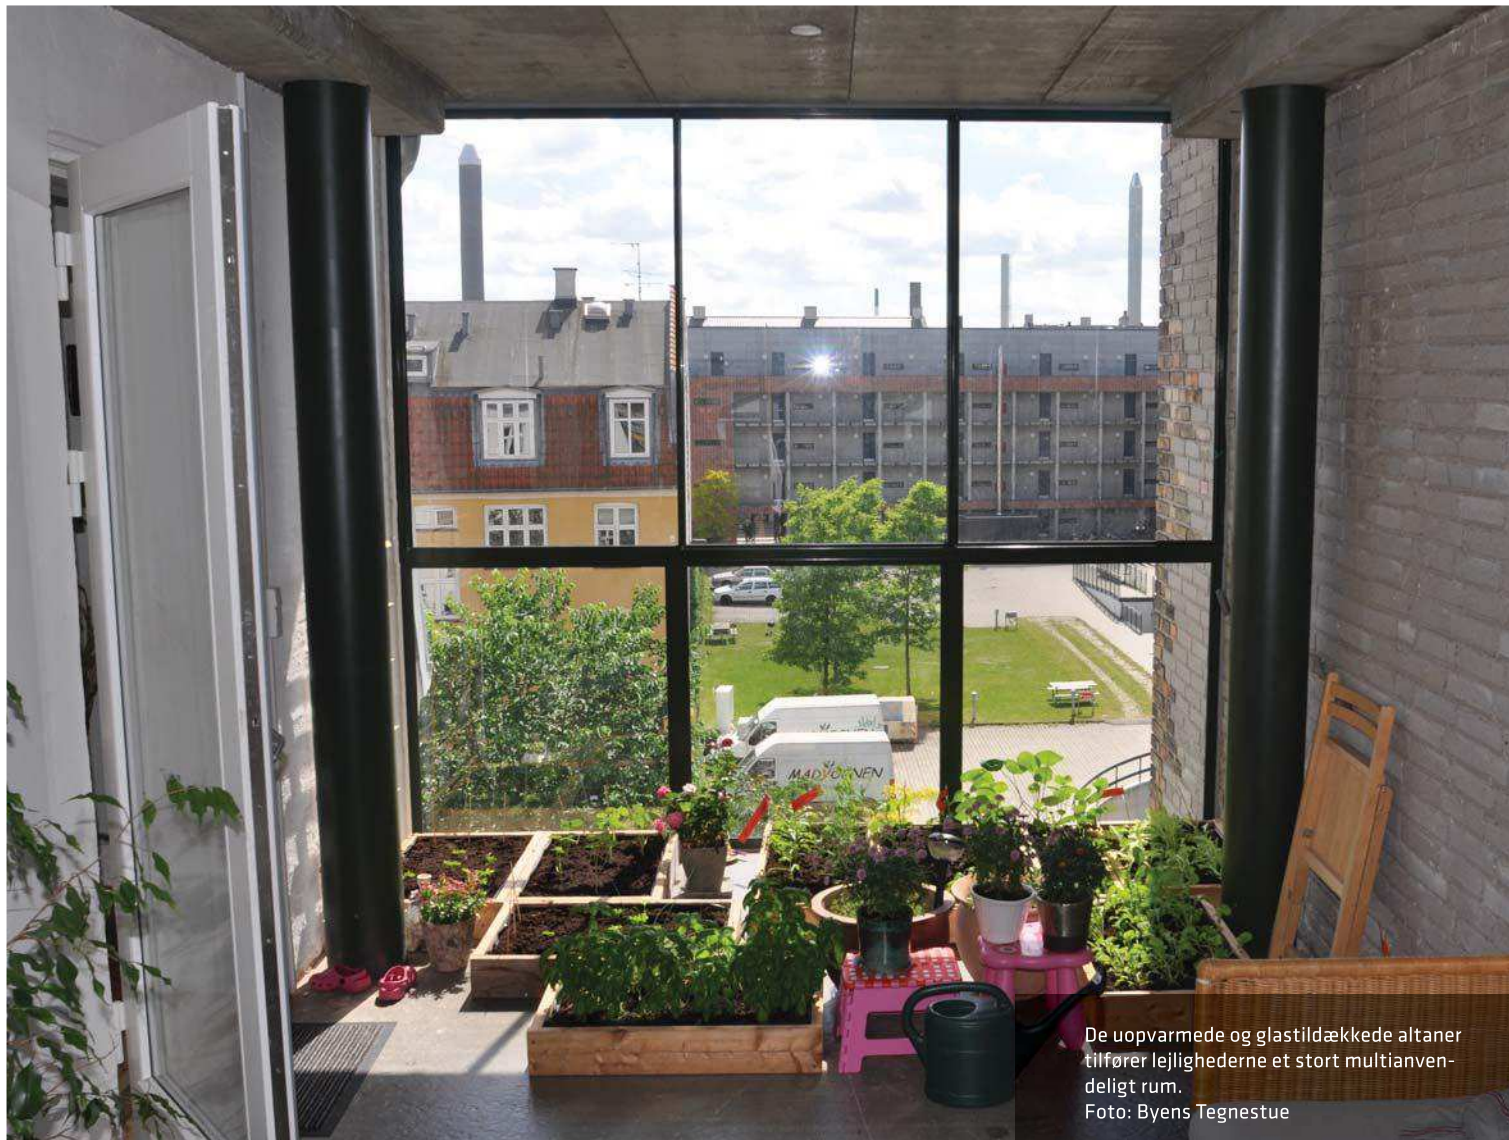
De uopvarmede og glastildækkede altaner tilfører lejlighederne et stort multianvendeligt rum.  
Foto: Byens Tegnestue
